Perusparannushankkeessa valvojan osuus on merkittävä

Tieisännöitsijä
TONY ROSOVIST
Inkoo

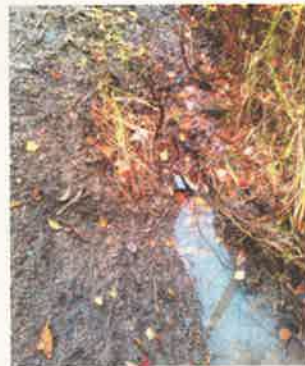
Liittymään on asennettu uusi rumpu, mutta halkaisijaltaan liian pieni, jolloin se menee tukkoon heti. 100 mm tierumpu on pääsääntöisesti liian pieni liittymärumpuksi. Sopivan kokoinen liittymärumpu on halkaisijaltaan 350–400 mm.

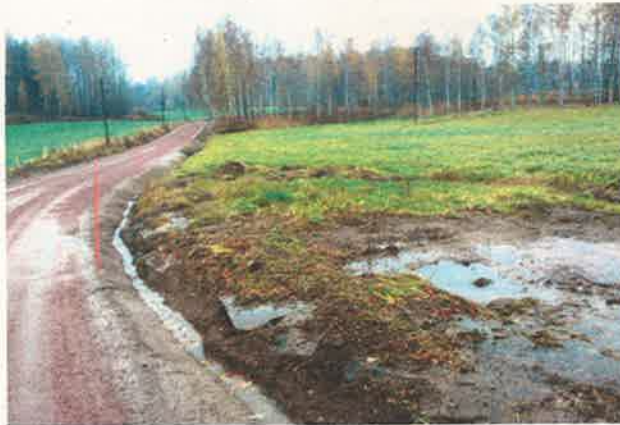
Sivuoja on minimaalinen. Tässä toimisi niin kutsuttu suotosaluoja, 100 mm salaojaputki käärittynä juurikankaaseen. Jos oja jätetään tällaiseksi, on todennäköistä, että ura on kiinni muutama vuoden päästä ja vesi virtaa tien yli.

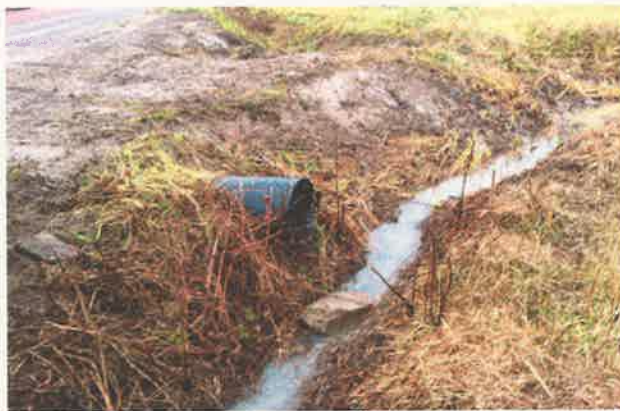
Tilanne ei ole parantunut: tierumpu ei vielääkään täytä tehtäväänsä vaikka ojaa on hivenen avattu. Tilanne on sama tierummun toisessa päässä. Tierummun asentamisesta noin 30 cm alemmaksi oli kyllä ollut puhetta

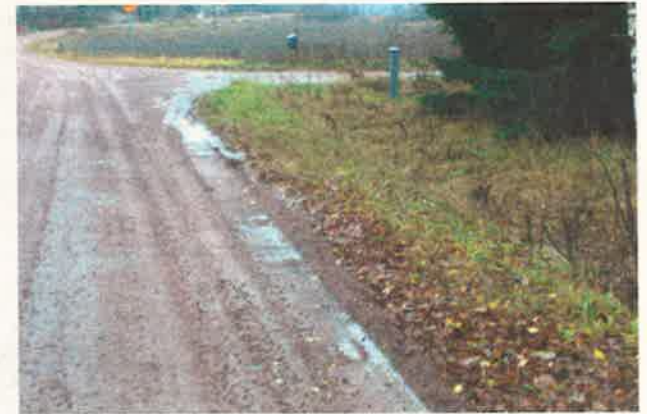
Tien profiili on jäänyt muutoilematta – tien reunapalteet pysäyttävät veden virtaamisen sivuojiin.

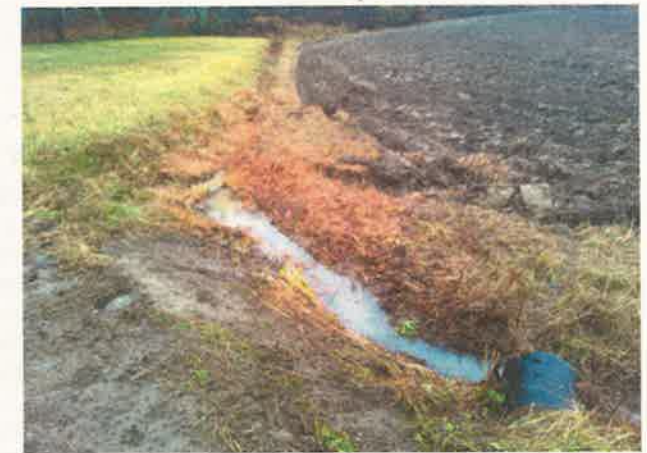
Maanomistajan kanssa olisi hyvä sopia laskuojan avaamisesta. Hoitokunta arveli, että avaamisen hoitaa maanomistaja. Parempi kuin odottaa, olisi tarjota rahaa tiekunnan perusparannuskassasta ja saada maanomistaja tai urakoitsija tekemään työ. Tässä tapauksessa molemmat osapuolet olisivat hyödynsaajia.
